**RAPPORT D'ENQUÊTE AÉRONAUTIQUE**  
**A04P0047**

**RISQUE DE COLLISION SUR LA PISTE**

**NAV CANADA**  
**TOUR DE CONTRÔLE DE VANCOUVER**  
**AÉROPORT INTERNATIONAL DE VANCOUVER**  
**COLOMBIE-BRITANNIQUE**  
**LE 3 MARS 2004**

Rapport numéro A04P0047

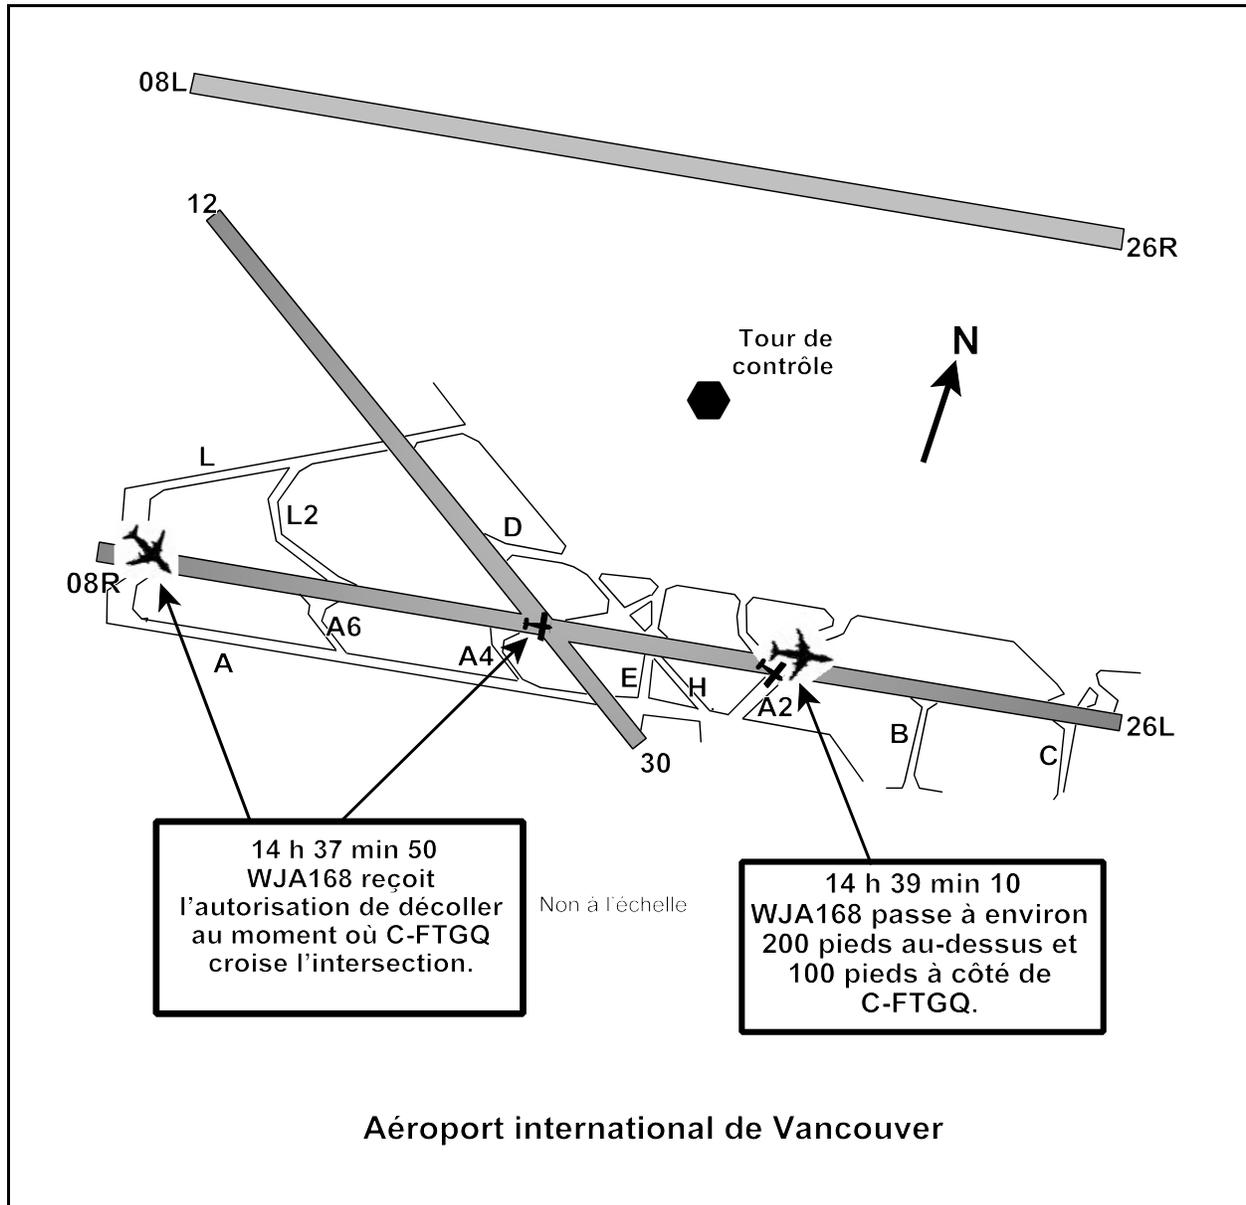
# Annexe A – Quasi-collision entre WJA168 et C-FTGQ

Après que WJA168 a atteint plus de 80 noeuds pendant la course au décollage, le pilote aux commandes a vu un feu à l'avant près du bord de la piste. Il en a informé le pilote qui n'était pas aux commandes, et les deux pilotes ont tenté d'en identifier la source. Le pilote aux commandes a vu le Cessna au moment où le contrôleur sud de la tour a demandé à un avion de dégager la piste le plus rapidement possible. Après avoir analysé la situation, il a déterminé qu'il y avait suffisamment d'espace pour poursuivre la manoeuvre de décollage et éviter l'autre avion, et qu'il était préférable de continuer plutôt que d'interrompre le décollage à grande vitesse et de risquer une collision sur la piste. WJA168 a cabré à environ 145 noeuds, un peu au-delà de l'intersection de la piste 12. Une relecture des bandes du radar de surveillance des mouvements de surface (ASDE) a indiqué que WJA168 avait croisé le Cessna à environ 100 pieds à la gauche de celui-ci, à une hauteur évaluée à environ 200 pieds, et que le Cessna se trouvait toujours sur la piste à l'entrée de la voie de circulation A2.
